Dépannage TS450S

F6TEM 24/12/2016

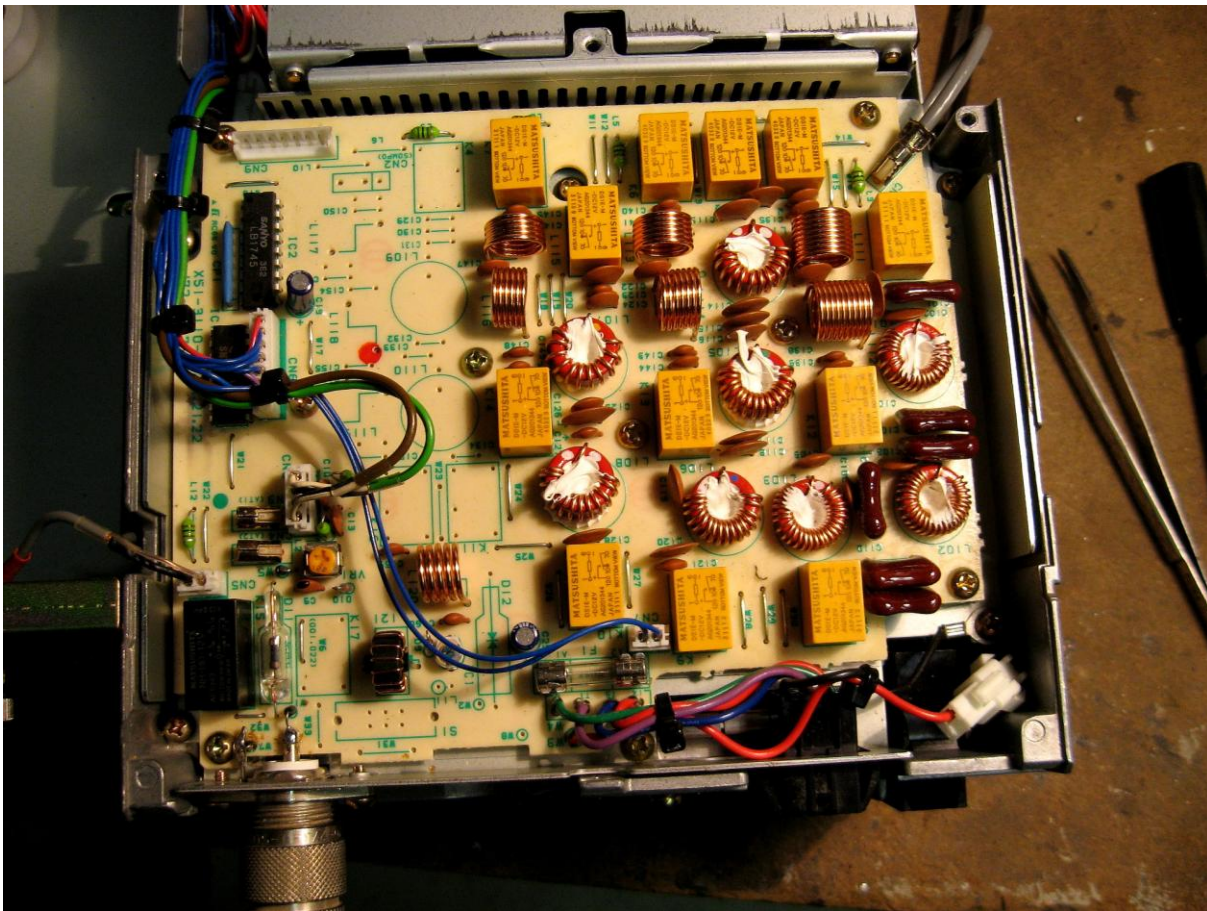
2) Démontage du capot supérieur: le module "Filtres passe-bas" apparaît.

La sortie antenne est en bas à gauche (SO239). Une connexion par mini-coaxial a été ajoutée (gauche du relais "antenne") pour la connexion SW ou Transverters. Repérage des divers connecteurs puis démontage du CI et blindage inférieur donnant accès au CI PA.

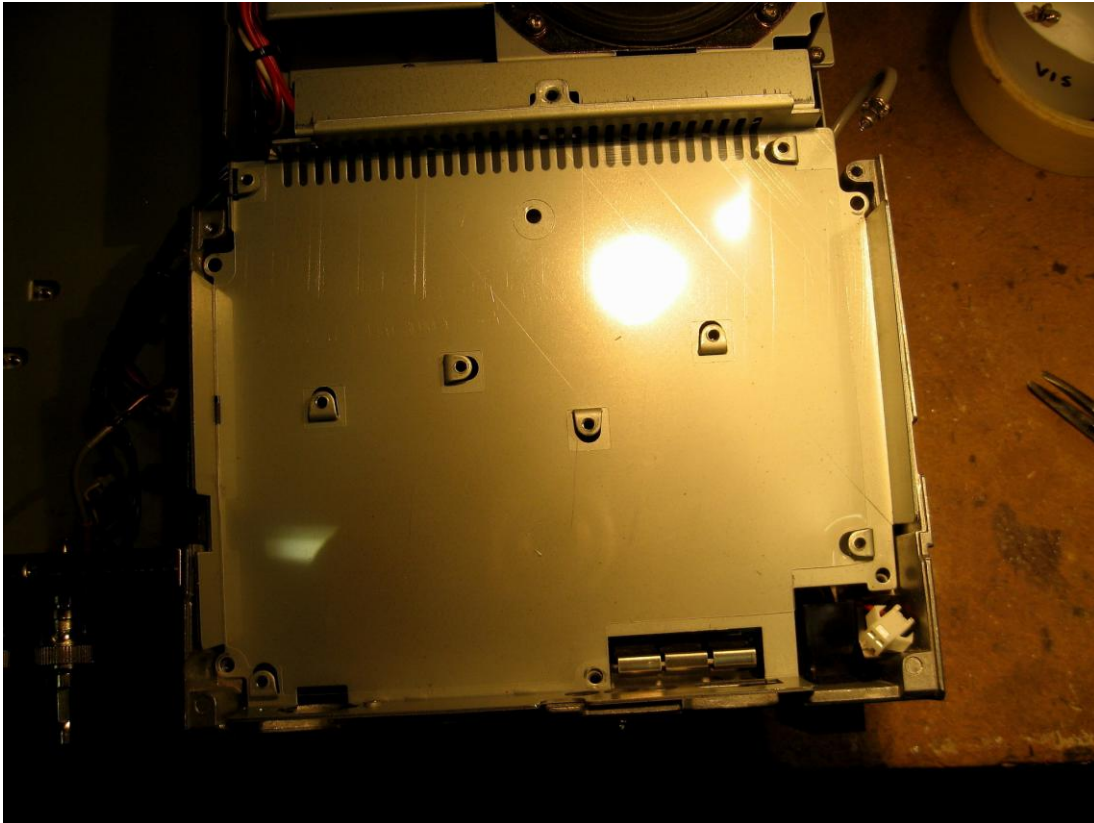
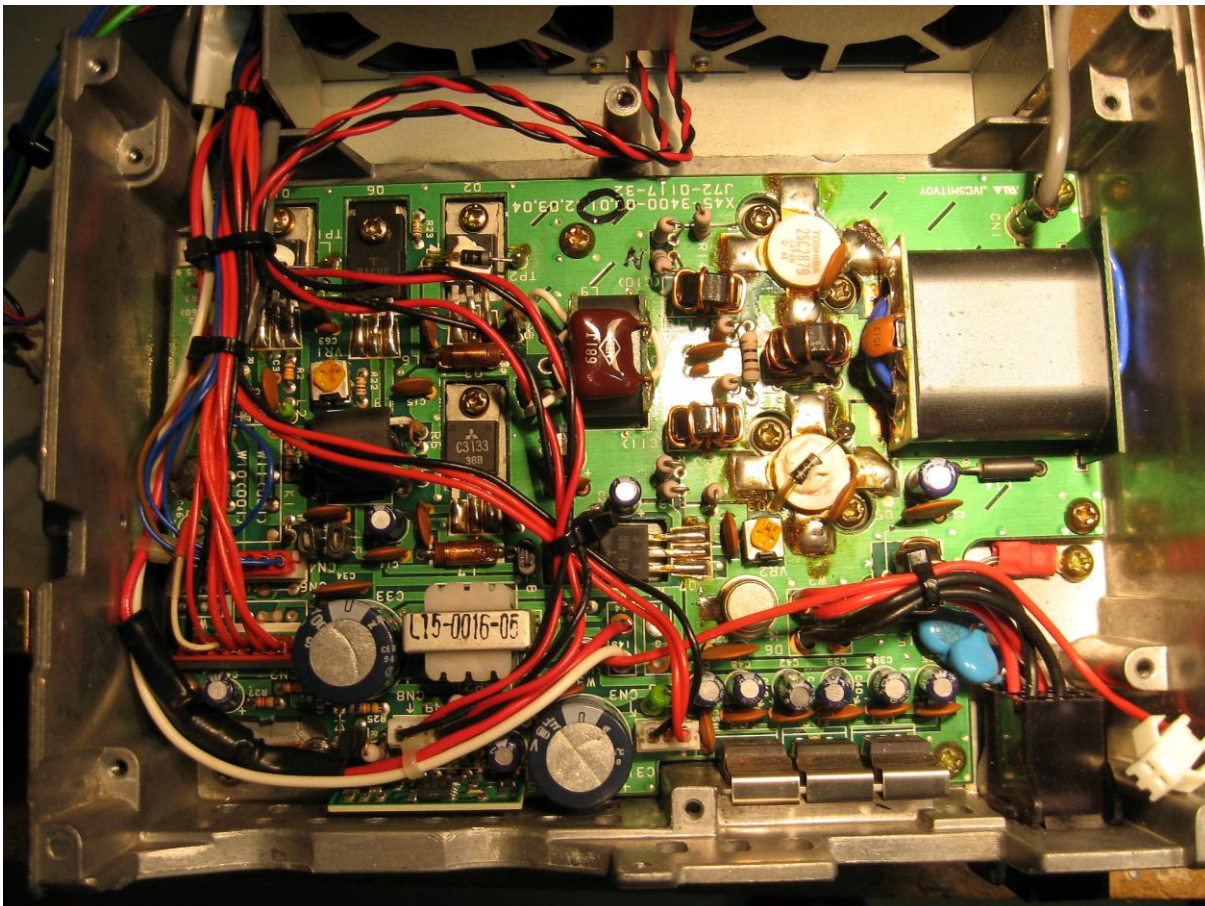
3) Accès au CI PA 100W

Hormis une légère oxydation des contacts coaxial de sortie, rien d'anormal visuellement.
Par précaution, nettoyage (mini pinceau + alcool ménager) de la colophane résiduelle. La régulation thermique du point de travail des deux transistors de sortie est faite sur un seul des BJT (bipolar junction transistor) par un capteur diode. La graisse (silicone chargée oxyde de zinc) a un peu séché. On va remettre cela en état.
Remontage du PA et de son blindage intermédiaire.

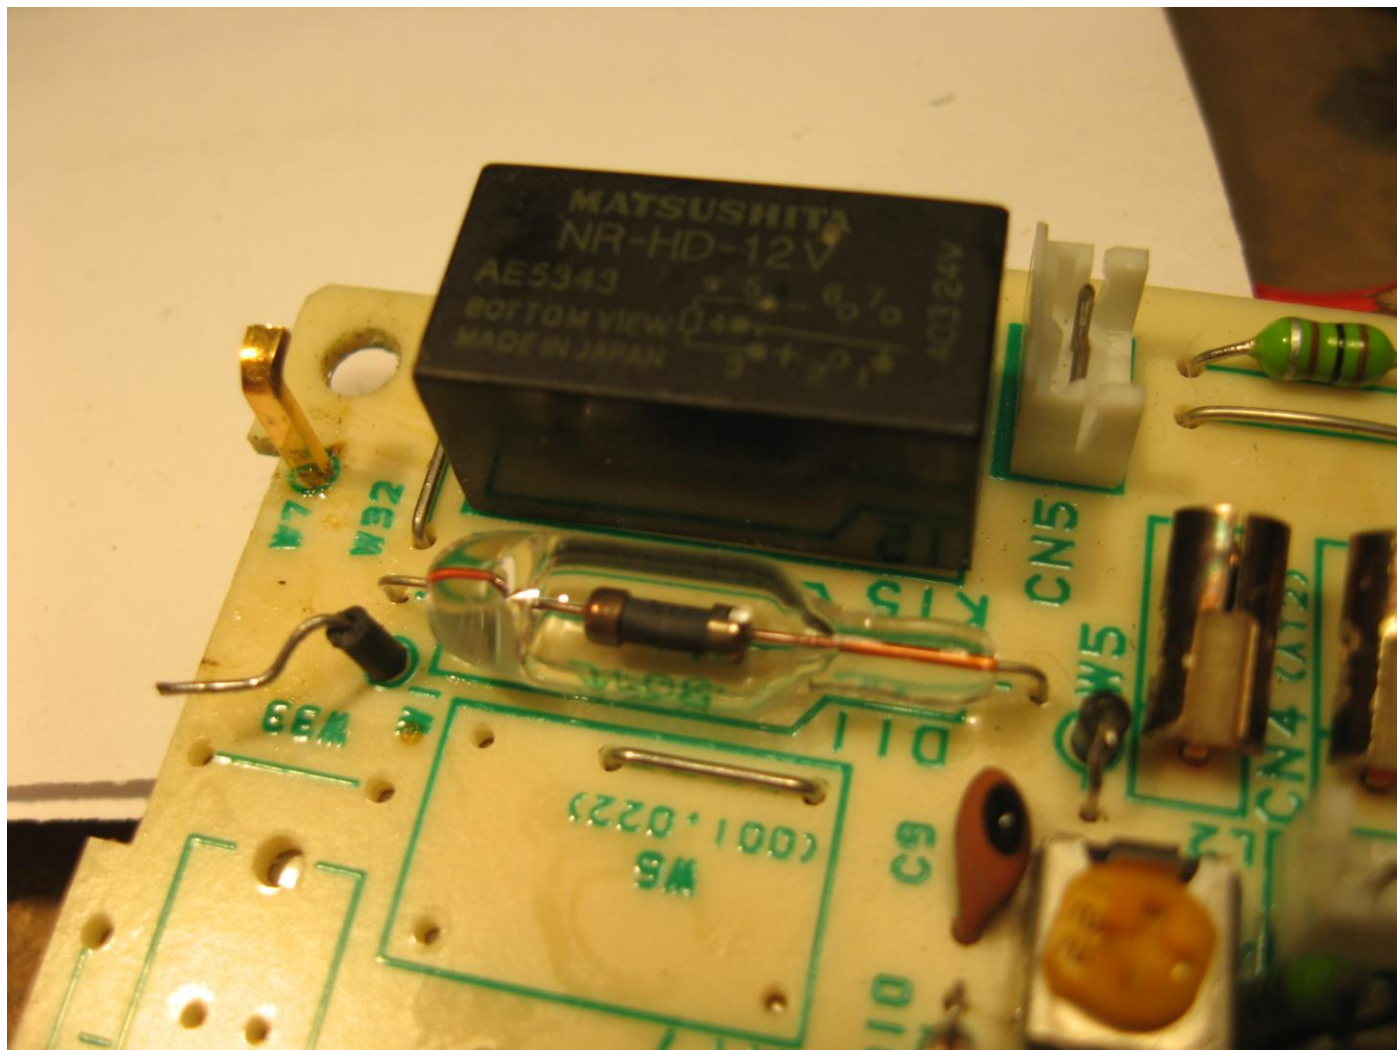
Un dernier examen visuel permet de trouver le coupable, après de longs instants d'examen des soudures (certaines au bain, d'autres manuelles, brasure étain avec ET sans plomb!).

La connexion de masse CI à masse SO239 "antenne" est simplement défailante, le fil coulisse à l'intérieur de la brasure! Merci au circuit de protection PA!

Nettoyage, grattage du plan de masse, perçage à 1.5mm, fabrication d'une pin de connexion, soudure.

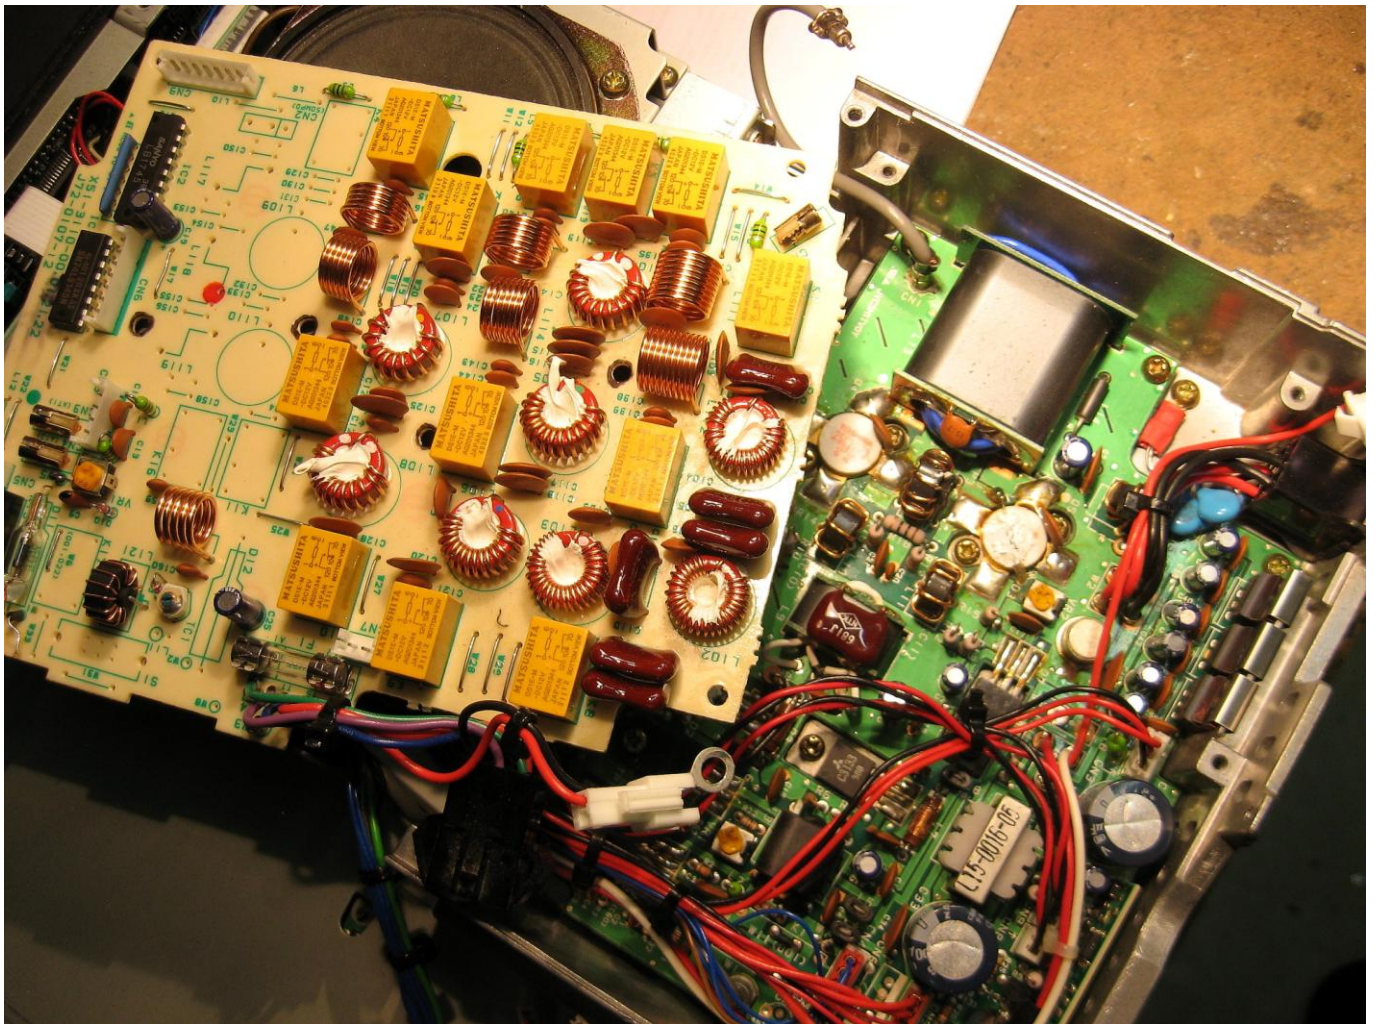
5) Test tous modes sur charge + scope

Les réglages de CARRIER, PWR, MIKE réagissent linéairement. P OUT= 100 W toutes bandes
Contrôle local de la qualité de modulation sur TS590: parfait
