L'espansione in TX dell'ICOM IC7300

Dieci minuti per espandere la trasmissione dell'SDR entry level di casa ICOM

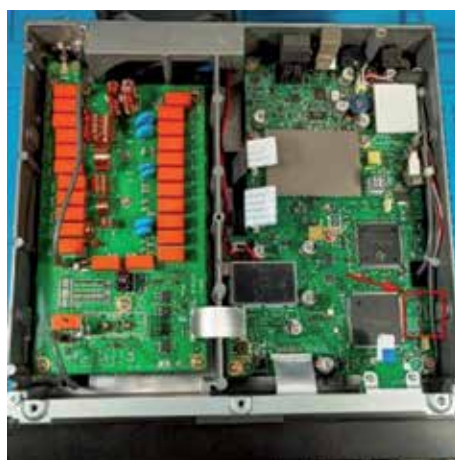
In fondo verso destra troviamo l'array di diodi che decidono le condizioni operative della nostra radio. Il nostro scopo è rimuovere il primo e il terzo diodo della fila più interna (D416 e D422), se intendiamo sbloccare completamente la radio, oppure D405 se intendiamo sbloccare solo la trasmissione in 60 metri.

Lato inferiore dell'IC7300

Anche la posizione è comoda, si tratta di smontare il coperchio inferiore, dieci viti in tutto, lato da cui si accede alla logica, posta verso la parte posteriore, e l'accordatore interno, ben distinguibile dal festival di relè, posto verso il pannello anteriore.
